# La Buca del Frate di Perolla

## una grotta “mozzafiato”

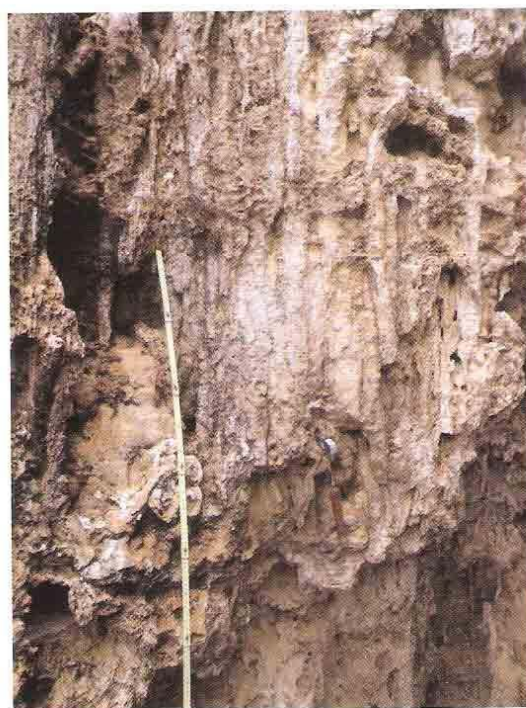
ambienti deposizionali.

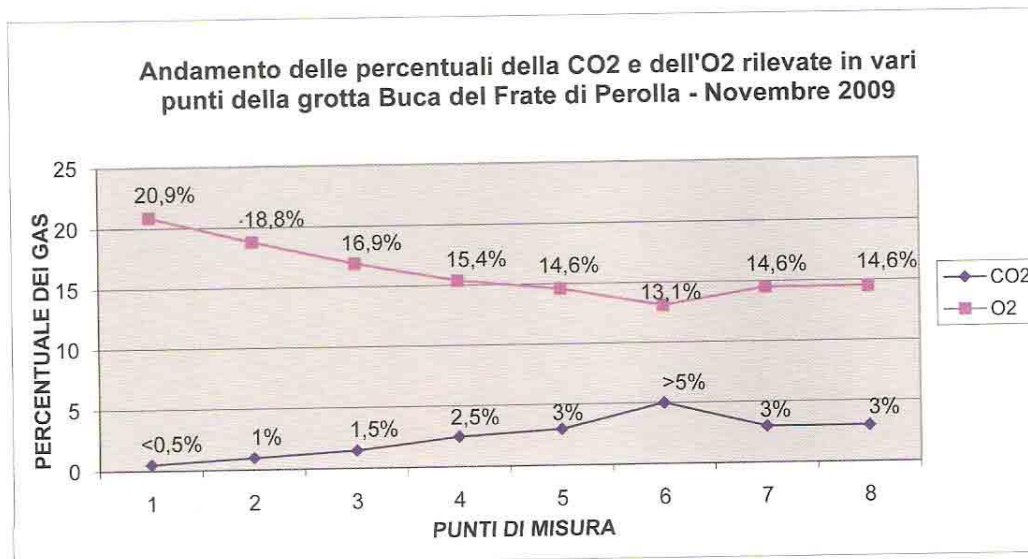
Fig. 7. Grafico delle misure eseguite in grotta.
